Prévention des chutes de hauteur

Flash AT : Chute mortelle au travers d'un skydome

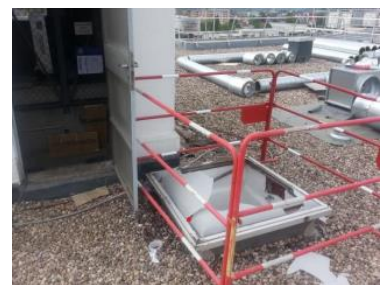
Lors du déplacement avec le matériel, la victime chute à travers le skydome situé le long de l'acrotère. La victime a fait une chute de 6 mètres sur le crâne.
